Gebäudehüllensanierung, Biel

Ausgangslage:

Projekt und Umsetzung:

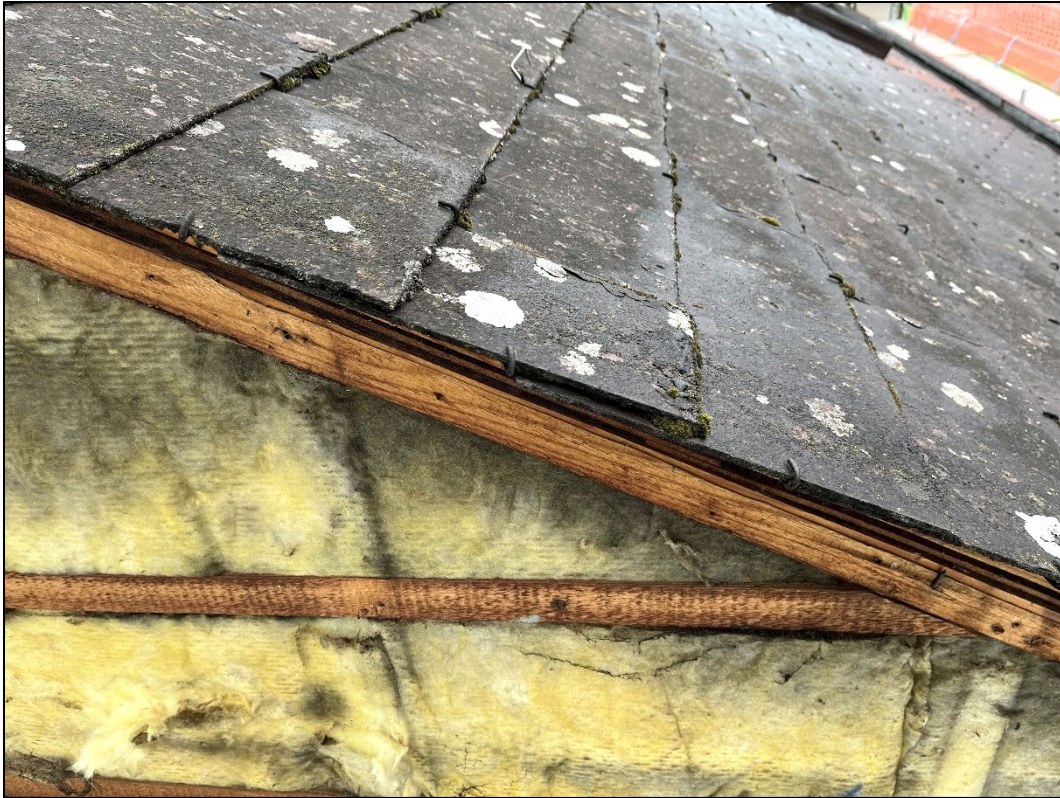
Die alte Eindeckung und die bestehende Dämmung werden rückgebaut

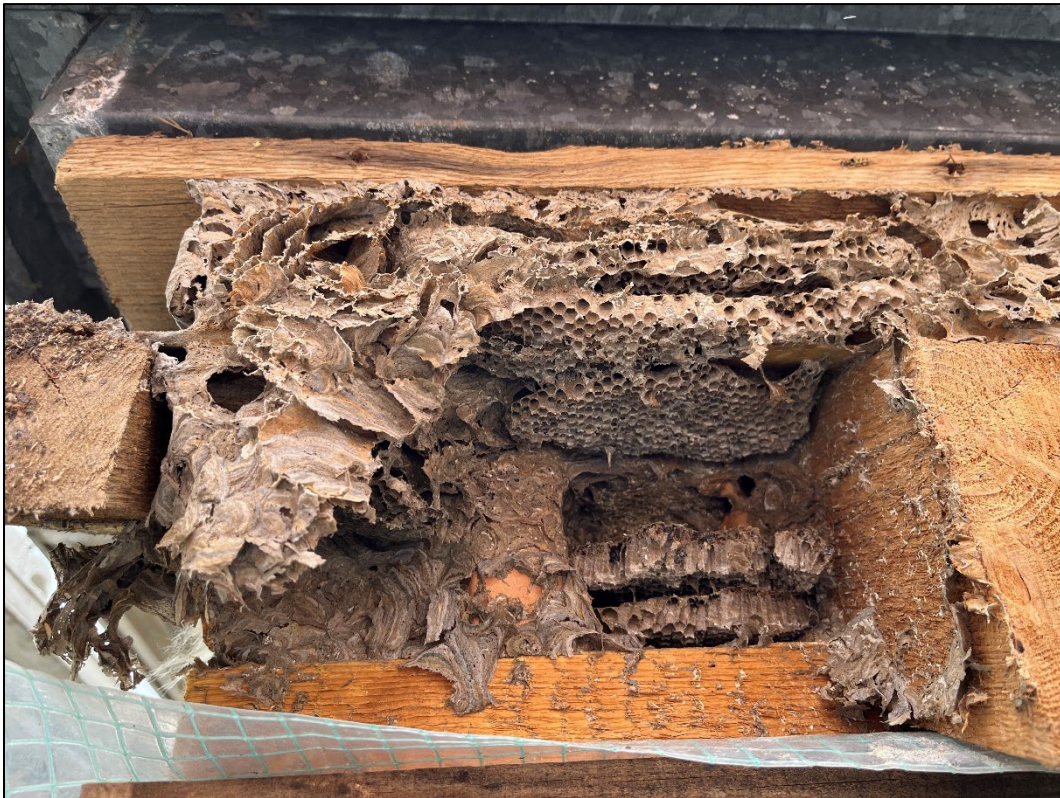
Wespennester und alte Lattungen mit aufgesetzter Dachrinne werden entfernt

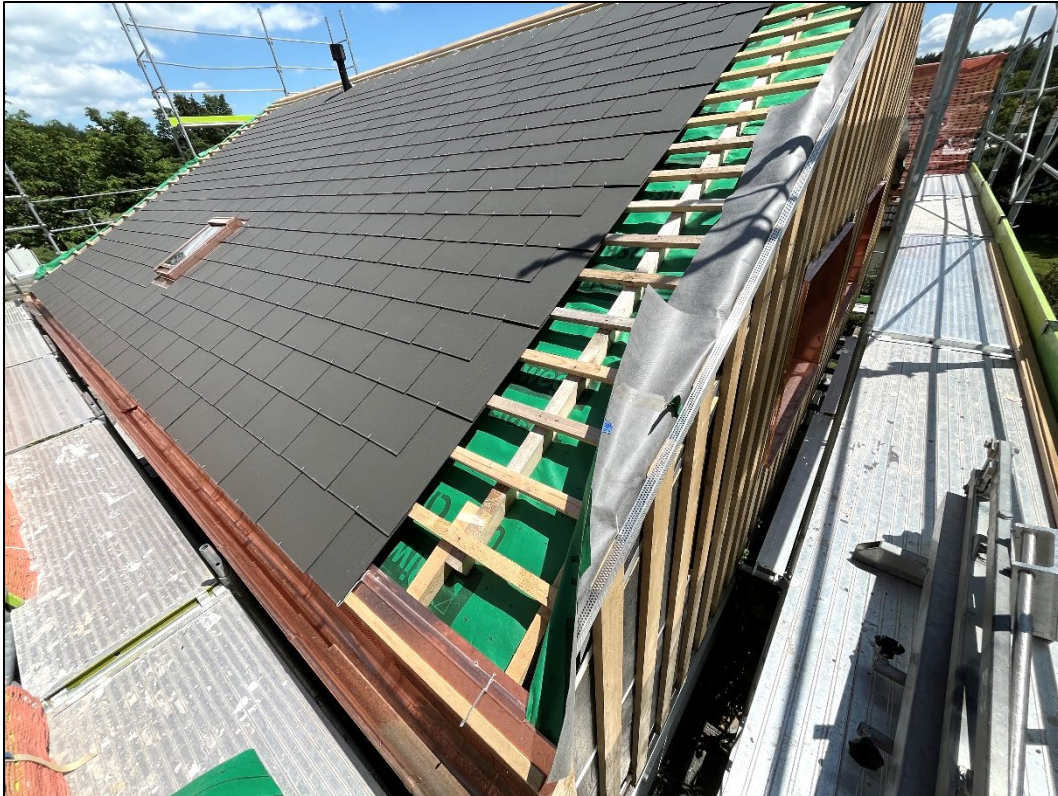
Der neue Dämmungsaufbau vom Dach und der hinterlüfteten Fassadenkonstruktion wird realisiert

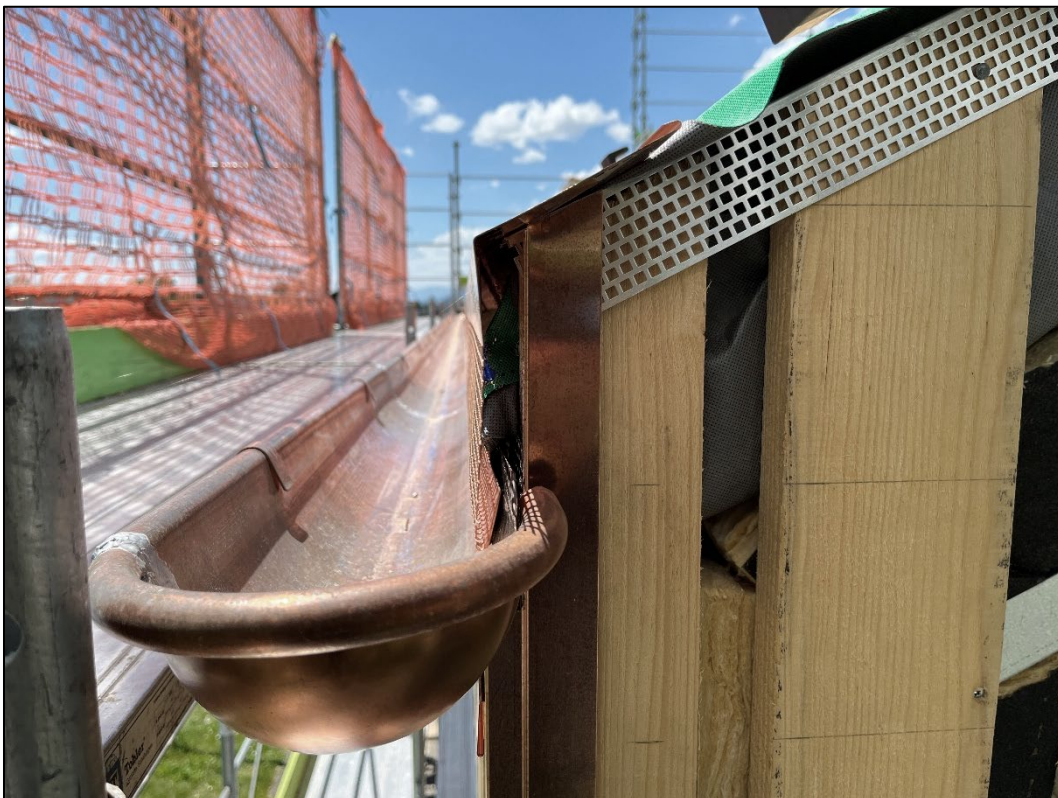
Die Dachrinnen werden neu aussen befestigt. Dies gewährleistet eine bessere Hinterlüftung und vermeidet eine Wärmebrückenbildung

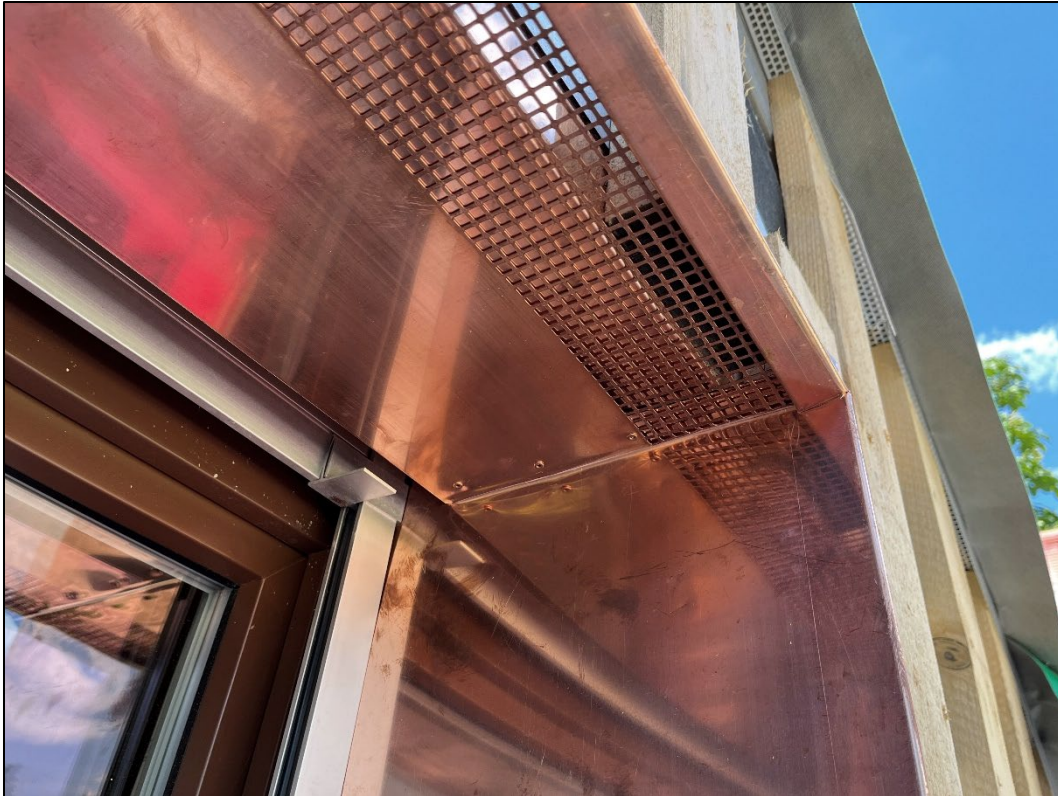
Die Fensterleibungen werden mit hochdämmenden Aerogel-Matten gedämmt.
Neue Kupferbleche werden für den äusseren Abschluss verwendet

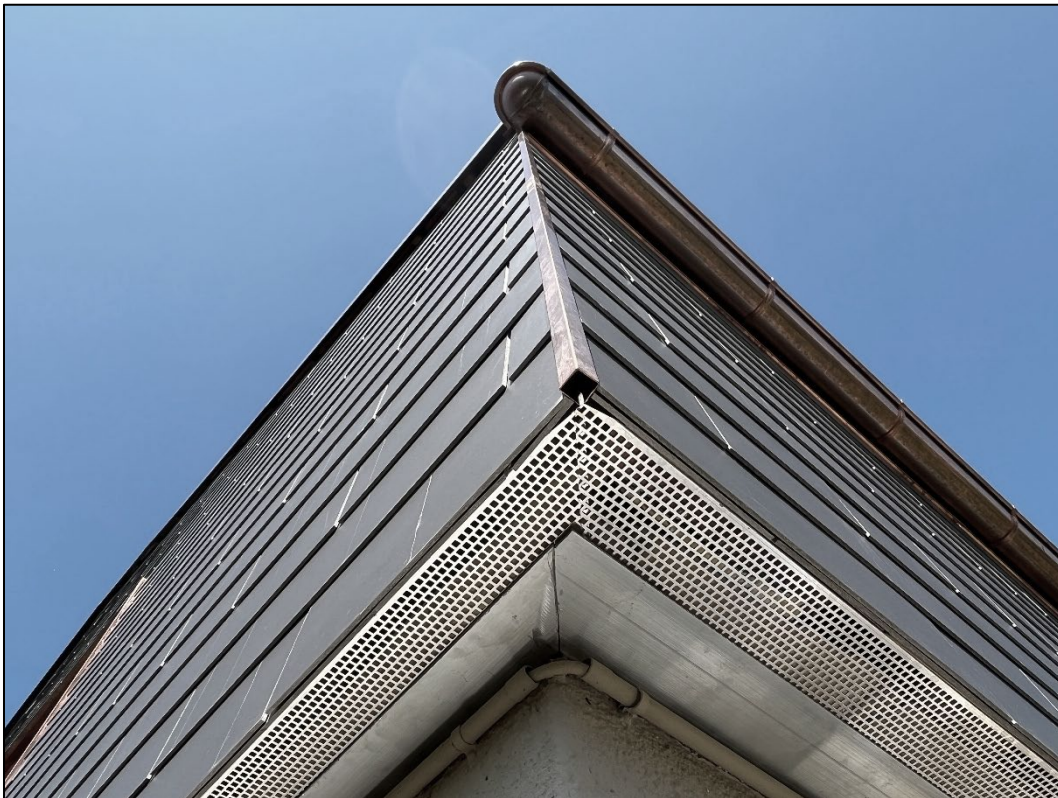
Ein besonders wichtiges Detail ist die Hinterlüftung. Diese ist so platziert, dass eine spätere Kompaktfassade mit Dämmung vom EG umgesetzt werden kann

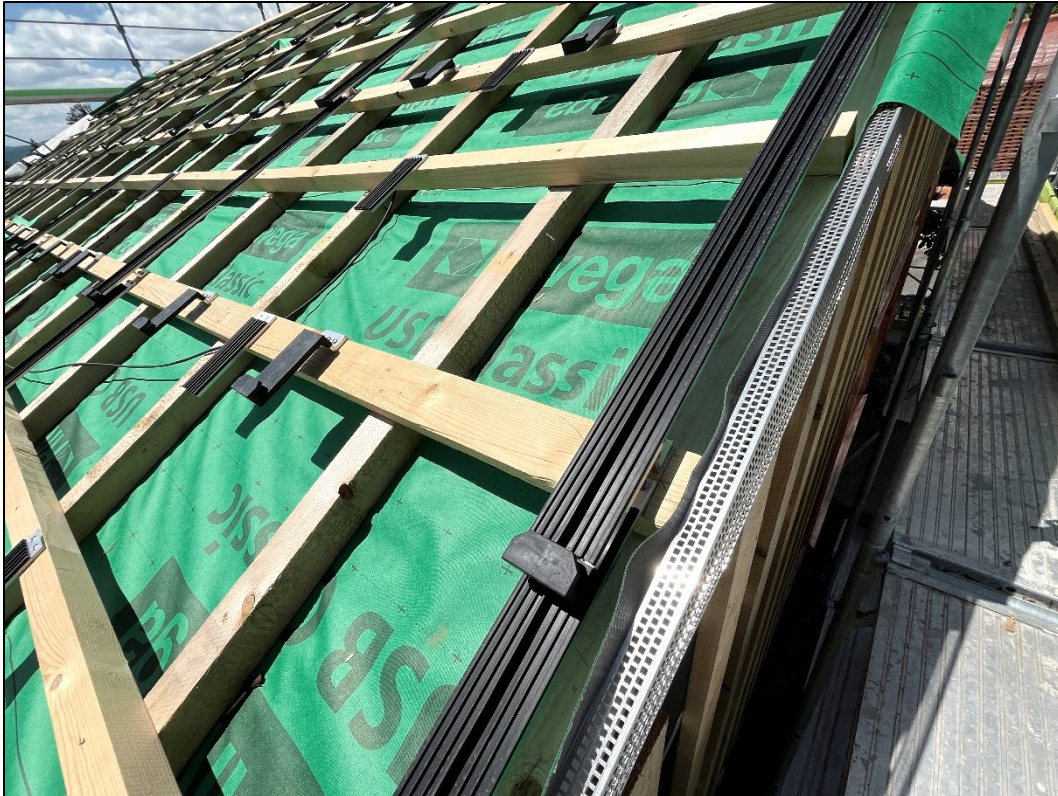
Die Halterungen für die Photovoltaikanlage werden aufgebaut

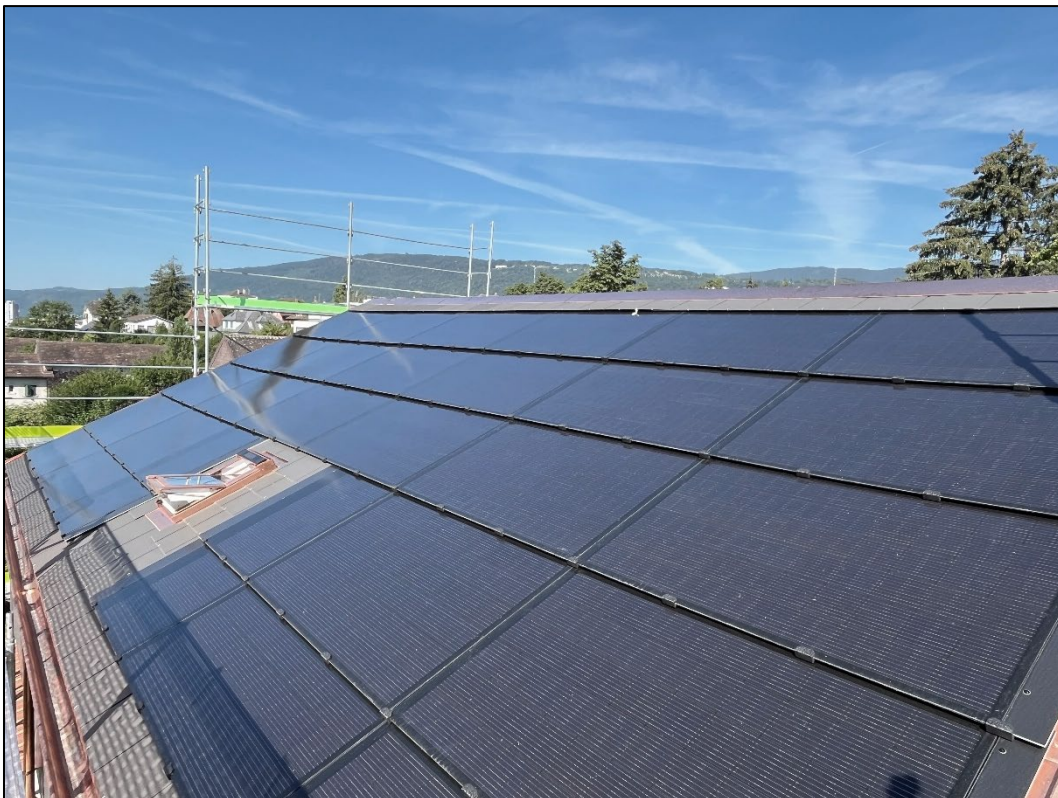
Die Solarmodule sind montiert

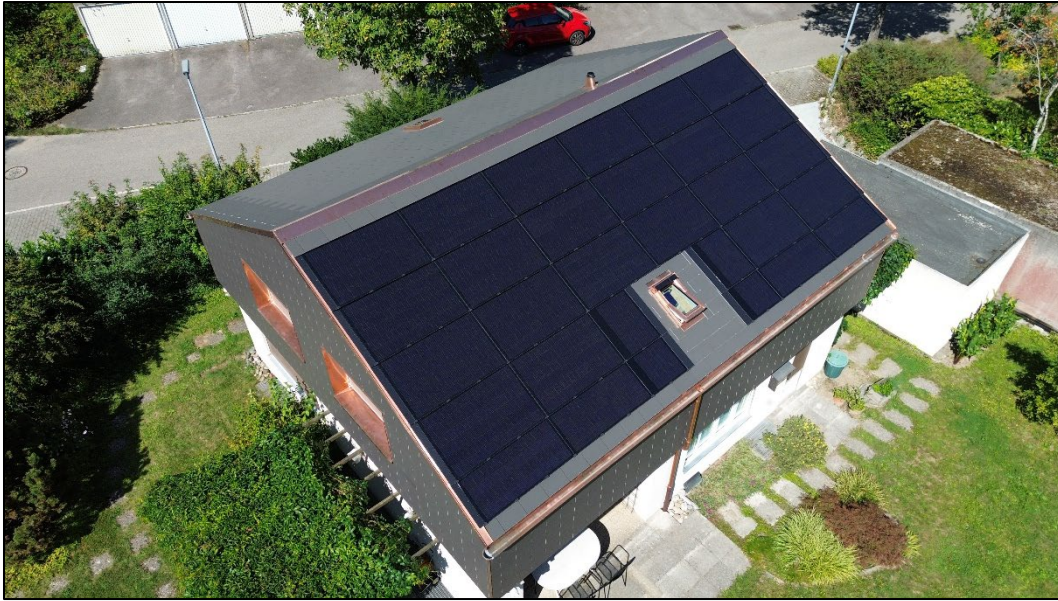
Das neue Dach ist fertiggestellt

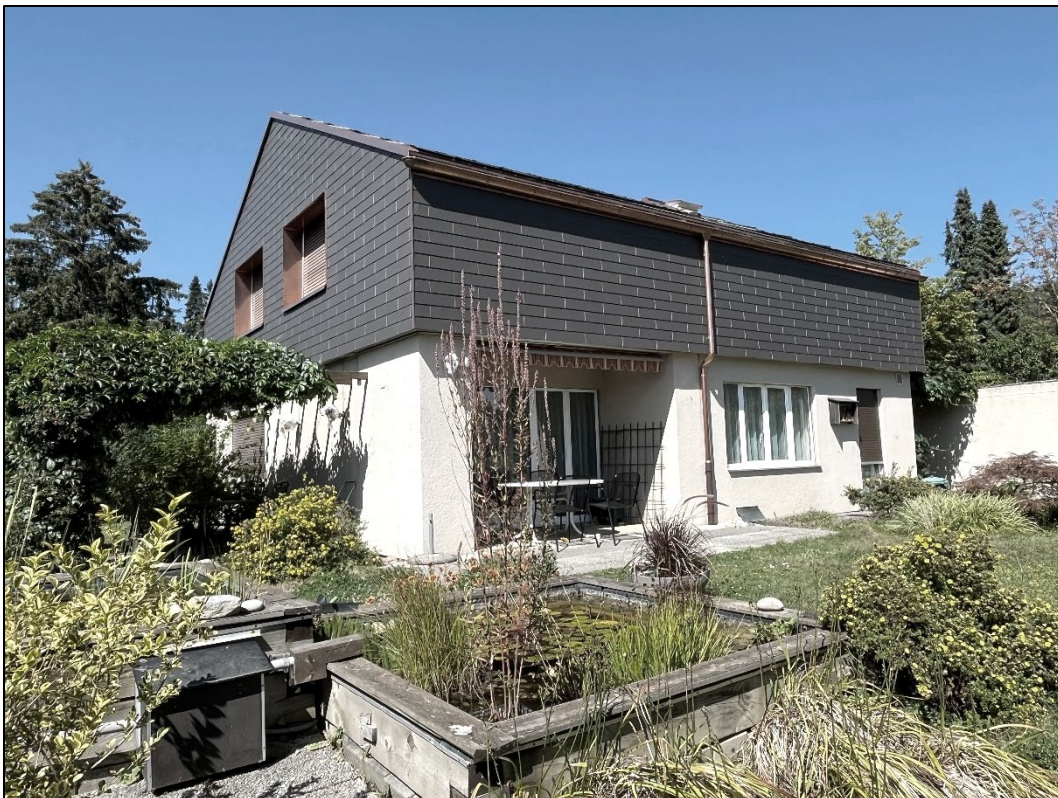
Seitenansicht vom Gebäude mit neuem Dach und hinterlüfteter Fassade vom 1.OG

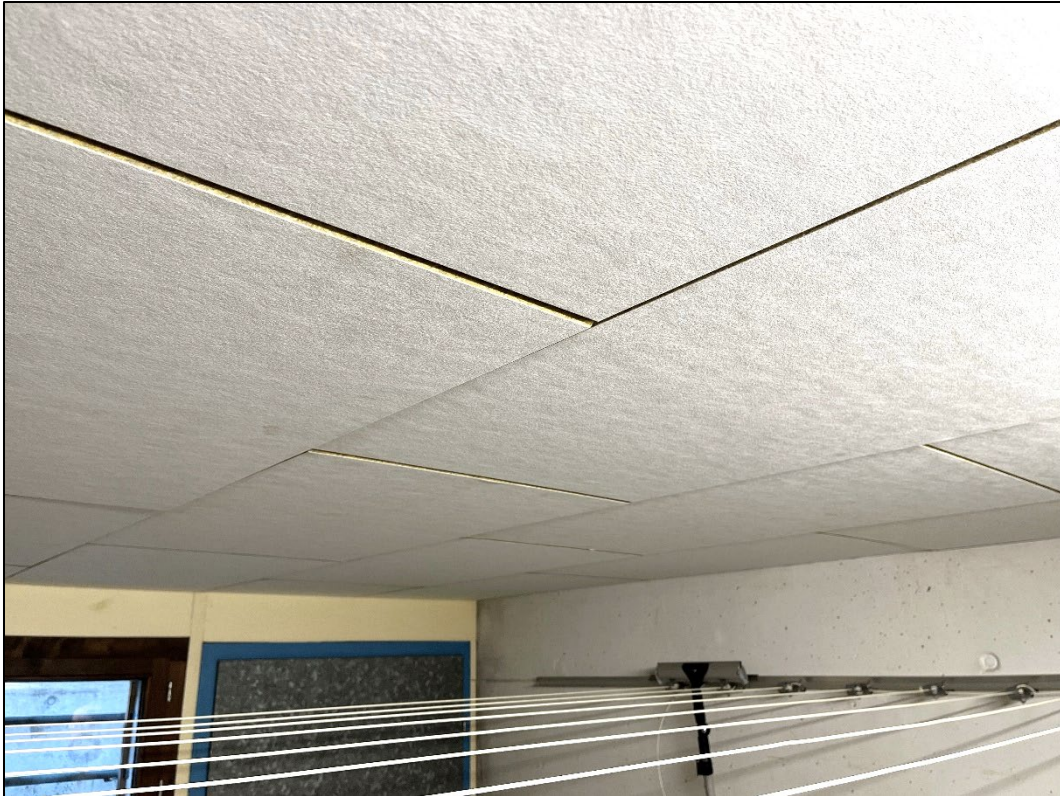
Dämmung der Decke im UG mit Mineralwoll-Dämmplatten

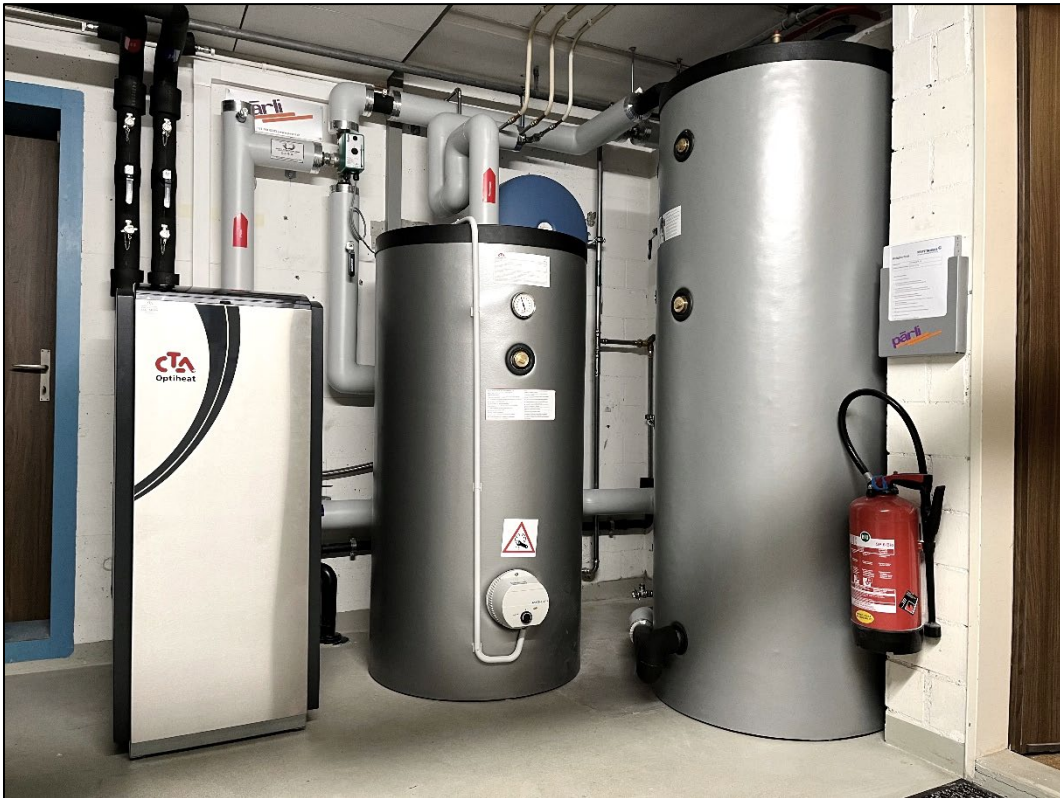
Erdsonden-Wärmepumpe mit Warmwasser- und Heizungsspeicher
